واقع البيوت الأثرية في مدينة غزة وسبل الحفاظ عليها

أحمد سلامه محيسن

The Reality of Historical Residential Buildings in Gaza City and the Ways to Preserve Them

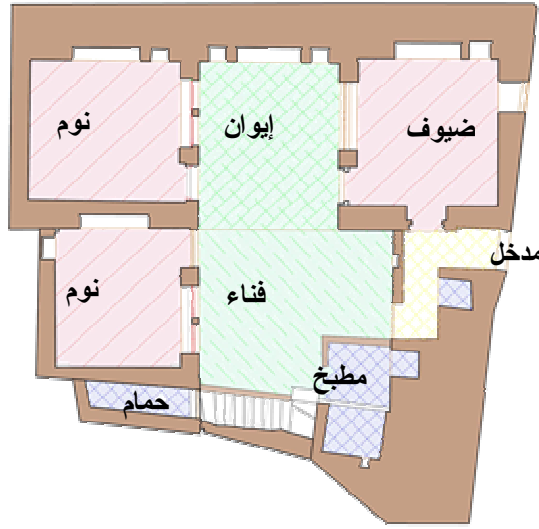
شكل (2) مسقط أفقي لبيت الحتو الأثري
(المصدر: رقم [7] بتصريف)

ثلاث غرف وإيوان وحمام ومطبخ ويتوسطه فناء سماوي مفتوح تحيط به فراغات البيت المختلفة، شكل (2). يتميز البيت بمدخله المنكسر لتحقيق الخصوصية وحجب أهل البيت وخاصة من النساء عن أعين الداخلين للبيت. كما يعمل الفناء والذي يعتبر أحد العناصر المميزة والشائعة في البيوت السكنية في غزة على توفير فراغ خاص لساكني المنزل له اتصال بالبيئة الخارجية

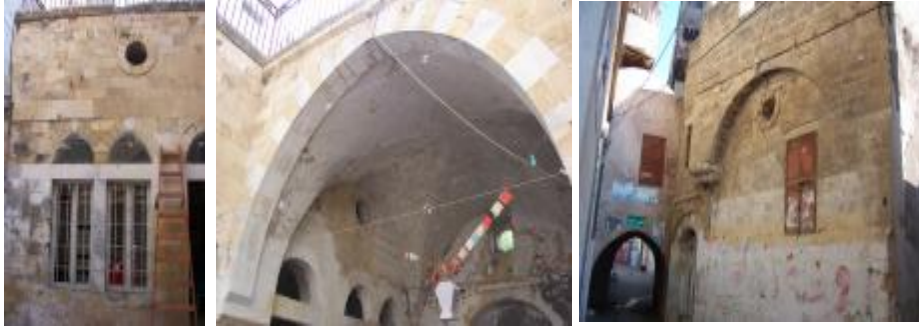
يعتمد المبنى في نظامه الإنشائي على الحوائط الحاملة المبنية من الحجر الرملي وهو مادة البناء الأساسية لغالبية المباني الأثرية في مدينة غزة، ويرتكز سقف المبنى والذي يبدو من أعلى بشكل مستو على عقود متقاطعة. تظهر واجهة الإيوان المطلة على الفناء على شكل قوس مخموس مبني بأحجار من الرخام الملون، وهو عنصر مستخدم بكثيرة في مباني غزة الأثرية. ويحتوي المبنى على بعض الزخارف والنقوش الهندسية والتي تستخدم عادة للزينة، كما وتعكس المستوى الاقتصادي لسكاني البيت ومقدار اهتمامهم بفنون العمارة، شكل (3).

واجهة إحدى الغرف
المطلّة على الفناء

القوس المخموس والسقف المعطى

الواجهة الخارجية

شكل (3) صور لبيت الحتو، (المصدر: الباحث)

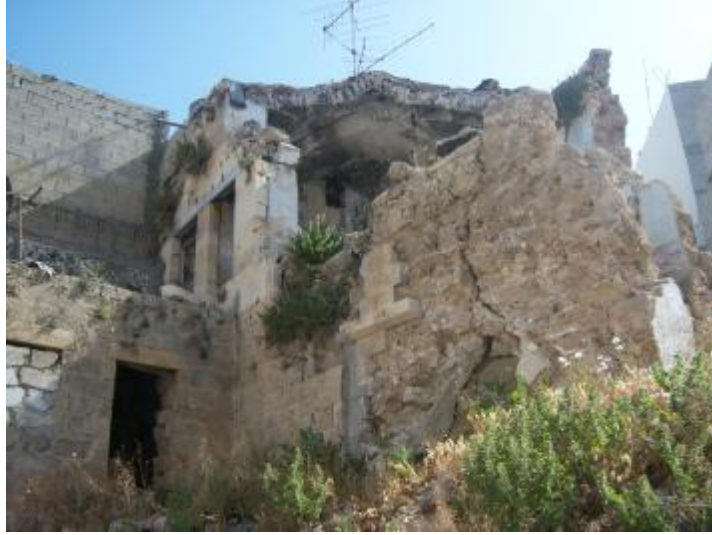
تعرض البيوت السكنية في مدينة غزة للهدم من قبل أصحابها بشكل مستمر وذلك في ظل غياب الرقابة القانونية والمتابعة من الجهات المسؤولة عن ذلك وخاصة البلدية والتي من المفترض أن يكون لها دور فاعل في الحد من هذا التعدي من خلال زيادة الرقابة والمتابعة لضمان عدم قيام أصحابها بهدمها بمعزل عن الجهات المسؤولة وهو ما يحدث فعلياً، شكل (4).

شكل (4) هدم البيوت الأثرية، (المصدر: الباحث)

- ضيق تلك البيوت والحاجة إلى التوسع كنتيجة طبيعية لزيادة عدد أفراد الأسرة وهو ما يضطر أصحابها لهدمها واستبدالها بمبانٍ حديثة قابلة للتمدد رأسياً بسبب الغلاء المفرط لسعر الأراضي.
- رغبة أصحابها في استثمار الأراضي في عمل محلات تجارية ومشاريع استثمارية تدر عليهم دخلاً كبيراً، خاصة وإن معظم تلك المباني يقع في وسط مدينة غزة بالقرب من مركزها التجاري، حيث أسعار الأراضي من أعلى ما يكون في مدينة غزة.

- العوامل البيئية مثل الأمطار والرياح والتي تؤثر بشكل مباشر على المباني الأثرية وتسبب هدم أجزاء منها، خاصة تلك المباني المهجورة التي أثرت فيها عوامل الزمن وتصدعت بفعل الاهتزازات الأرضية سواء التي تسببها المركبات في الشوارع المحيطة أو الأبنية الحديثة المجاورة لها، مع الأخذ بالاعتبار عدم وجود أي صيانة دورية أو تدعيم لها على مدى فترات زمنية طويلة.

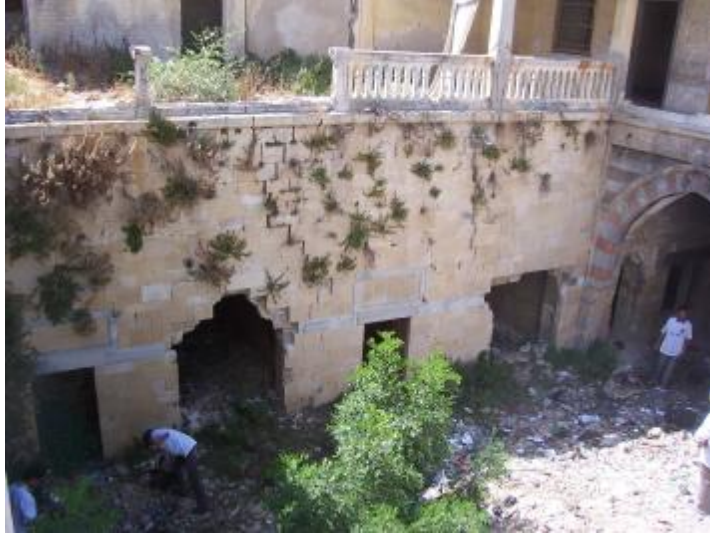
كثير من المباني السكنية الأثرية مهجوراً كما يظهر في شكل (5) بسبب ترك ملاكها وساكنيها لها وانتقالهم للعيش في أماكن أخرى، حيث تبين من خلال الدراسة أن نسبة المباني السكنية المهجورة هي 45%

شكل (5) هجر البيوت الأثرية، (المصدر: الباحث)

- عدم الصيانة والاعتناء بالبيت مما يؤدي إلى الكثير من الأضرار مثل نمو النباتات على الجدران والأسقف والأرضيات والتي تؤدي إلى حدوث التشققات التي تزداد مع الوقت، كما أن عدم إصلاح الأضرار التي قد تبدو صغيرة مثل تسرب المياه أو بعض التشققات الصغيرة يؤدي إلى زيادتها باضطراد حتى تصل لحد لا يمكن معه إصلاحها أو التغلب عليها.

- تصبح المباني المهجورة نتيجة عدم الاهتمام بها وتنظيفها مأوى للحشرات والحيوانات مثل الزواحف والقوارض التي تحفر جحورها في حوائط المبنى و تحت أرضيته وحول أساساته مما يضعفها ويزيد من تآكلها ويؤدي في كثير من الأحيان إلى حدوث هبوط في أرضيات المبنى.

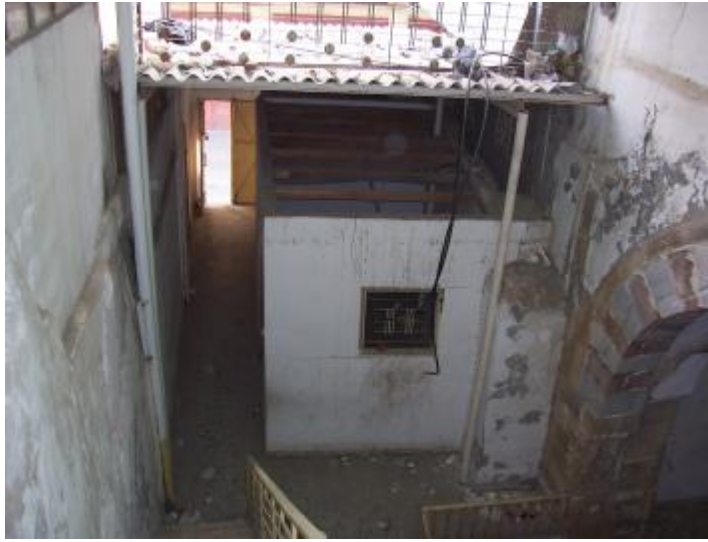
يساء استخدام المباني السكنية الأثرية والتعامل معها في مدينة غزة بطرق مختلفة كما يظهر في شكل (6)، سواء كان ذلك بقصد أو بدون قصد، ولكنها تؤدي بمجملها إلى الإضرار بها وتشكيل خطر كبير عليها قد يهدد في

شكل (6) الإساءة للبيوت الأثرية، (المصدر: الباحث)

- استخدامها في وظيفة غير تلك التي صممت من أجلها، حيث أن كثيراً من المباني السكنية قد تم تحويلها إلى محلات تجارية أو مخازن مما يعرضها للضرر لما يتطلبه هذا التغيير في الوظيفة من تعديلات في المبنى سواء بهدم بعض أجزائه أو إضافة أجزاء جديدة ببناء حديثة لا تتناسب مع طبيعة المبنى الأثرية.
- إتباع طرق خاطئة في الترميم وإصلاح المبنى وما يشمله ذلك من استخدام مواد بناء غير مناسبة والتي غالباً ما يكون ضررها على المبنى أكبر من نفعها. لقد تبين في كثير من الحالات قيام ساكني تلك البيوت، وغالباً بحسن نية ورغبة منهم في إصلاحها، باستخدام مواد بناء مثل الأسمنت في قصارتها من الداخل والخارج أو تبليط حوائطها الداخلية للمحافظة

عليها، جهلاً منهم بطبيعة الحجر الرملي والذي يشكل مادة البناء الأساسية لتلك المباني وما يحتاجه من تهوية مستمرة للتخلص من الرطوبة، وعدم معرفة لما يقوم به الأسمنت من منع لتلك التهوية وحجز الرطوبة داخل الحجر مما يتسبب في تآكله وعدم ثبات أي من الدهان أو القفصارة عليه. وتتسبب هذه الطريقة الخاطئة أيضاً في إخفاء شكل المبنى الأثري وضياح معالمه التقليدية ليصبح وكأنه مبنى حديث بطراز قديم.

- تشويه شكل المبنى وطابعه التقليدي من خلال إضافة أجزاء حديثه عليه لا تتناسب في تصميمها ومواد بنائها مع طبيعة المبنى الأثري. وتكون هذه الإضافة والتي غالباً ما تكون من أجل التوسع في فراغات المبنى لتلبية الزيادة في احتياجات ساكنيه، إما بإضافة غرف ملحقة بالمبنى على المستوى الأفقي أو إضافة طوابق رأسية فوق المبنى الأثري، كما يتم أحياناً تغيير في وظائف بعض فراغات المبنى مثل سقف الفناء الداخلي وتحويله إلى صالة معيشة.
