## واقع المساجد الأثرية في مدينة غزة ومشاكل الحفاظ عليها

## The Reality of Historical Mosques in Gaza City and the Problems of Preservation

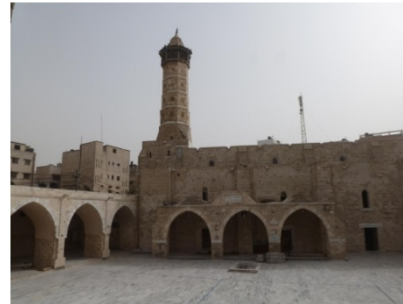
شكل 3: المسجد العمري

ويُعتبر المسجد العمري بغزة أهم وأبرز المساجد الأثرية وأقدمها، حيث يعود تاريخ تأسيسه الأول كمسجد إلى عهد عمر بن الخطاب (رضي الله عنه)، والذي يُنسب إليه المسجد في تسميته. وقد تعرض للهدم والتدمير ومن ثم إعادة الإنشاء أكثر من مرة، إلا أن البناء الحالي للمسجد يعود في معظمه إلى الحقبة المملوكية والعثمانية. وما يميزه، بالإضافة إلى تاريخه الطويل، هو احتفاظه بكافة عناصره المعمارية والزخرفية الأثرية دون إضافات أو تعديلات حديثة ملحوظة تشوّهه، أو تُخفي من سماته التراثية. ومن المساجد التي اندثر مبناها الأثري، ولم يتبق منها إلا جزء يسير، مسجد الشيخ زكريا، والذي اندثر مبناه الأصلي، ولم يتبق منه إلا متنته شاهدة عليه وعلى ما تتعرض له المساجد الأثرية من إهمال، ومن تدخلات خاطئة تكون نتيجتها هدم لتلك المساجد أو إخفاء لمعاملها التاريخية.

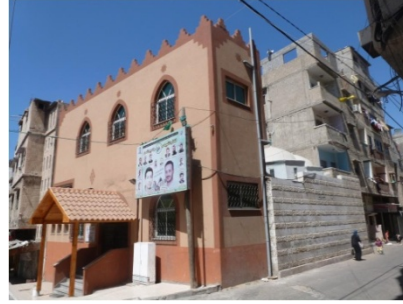
شكل 5: مسجد الشيخ خالد

نتيجة الإضافات الحديثة التي لا تتناسب في شكلها ومواد بنائها مع الطابع المعماري لتلك المساجد، مثل مسجد الشيخ خالد، ومسجد عثمان قشقار، ومسجد علي المغربي وغيرها. ويوضح جدول (2) الحالة المعمارية للمساجد الأثرية، والتي تم تصنيفها إلى مجموعات بناءً على حالتها المعمارية والتدخلات التي أجريت عليها.

التعامل مع المساجد، وتركها بدون ترميم أو صيانة لفترة طويلة من الزمن. ويرجع السبب الرئيسي لهذا الإهمال في معظم الحالات، إن لم يكن جميعها، إلى النقص في التمويل اللازم لأعمال الصيانة والترميم في ظل قلة الوعي بأهمية هذه المساجد وقيمتها الحضارية والدينية. وقد تبين من خلال المسح الميداني والزيارات لتلك المساجد، أنه حتى في حال توفر بعض التمويل لدى الجهات المسؤولة عن المساجد تكون الأولوية، في معظم الحالات، لبناء مبنى جديد بجوار المبنى الأثري للتوسعة، مع إغفال المبنى الأثري، كما هو الحال في مسجد المحكمة ومسجد القزدمري، أو في أحسن الأحوال تخصيص جزء يسير من التمويل لإجراء بعض أعمال الصيانة للمبنى الأثري، كما حدث عند توسعة مسجد الشيخ خالد.

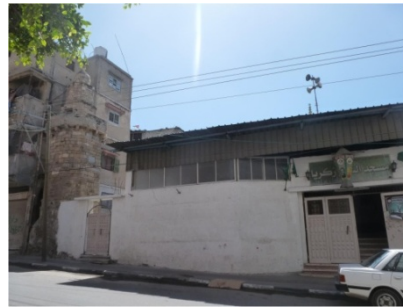
شكل 6: مسجد الشيخ زكريا

ترميمها منذ زمن طويل، مثل مسجد بن عثمان، ومسجد علي بن مروان. كما تم هدم بعض المساجد الأخرى، وللأسف، منذ زمن طويل، ولم يتبق من بعضها إلا جزء يسير مثل مسجد الشيخ زكريا، الذي لم يعد قائماً منه إلا مئذنته. وقد أدت محاولة الحفاظ على بعض المساجد الأخرى أو توسعتها إلى طمس معالمها وسماتها التراثية، علاوة على تغيير في تصميمها المعماري

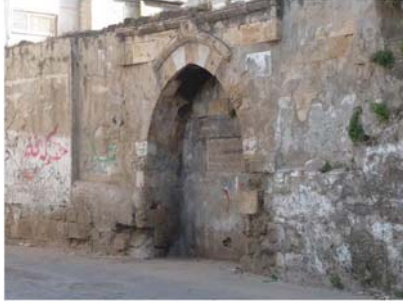
رمي القمامة بجانبها. ومثال على ذلك الجدار الشمال لمسجد المحكمة، والذي يعاني من تشوه نتيجة لبعض الممارسات الخاطئة (شكل 18).

شكل 18: التشوه البصري للجدار الشمالي لمسجد المحكم

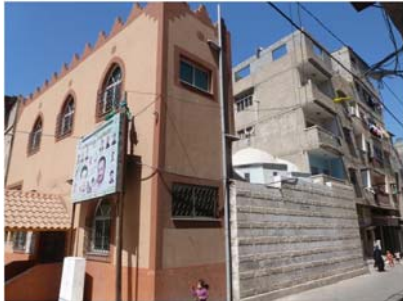
يؤدي غياب خطة تنظيمية للحفاظ على المساجد الأثرية من ناحية عمرانية إلى اختفاء مباني المساجد الأثرية خلف العمارات والمباني السكنية العالية التي تبني مجاورة، وأحيانا ملاصقة، لها دون مراعاة لخصوصية تلك المباني، والحاجة لظهورها معمارياً وتخطيطياً ضمن النسيج الحضري للأحياء. وينتج عن ذلك طمس للشكل المعماري للمسجد وما يمثله من رمزية دينية وتاريخية للسكان في غزة، علاوةً على ما قد تسببه تلك المباني العالية والمجاورة من هبوط في التربة يؤدي إلى إحداث تشققات وشروخ في هيكل المبنى الأثري. وتبدو هذه المشكل واضحة جلية في حالة مئذنة مسجد الشيخ زكريا، وكذلك مسجد الشيخ خالد (شكل 19)، ومسجد العجمي بدرجات متفاوتة.

شكل 19: غياب الرمزية العمرانية لمسجد الشيخ خالد

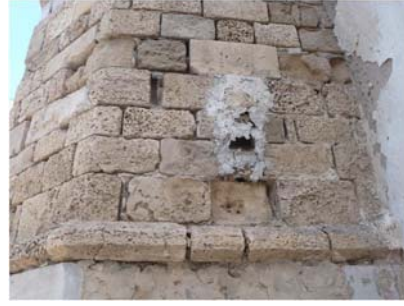
نتيجة للعوامل الجوية والاستخدام المستمر للمسجد تتعرض حجارته للتآكل والانهيار، خاصة وأن جميع تلك المساجد مبني من الحجر الرملي، والذي يعتبر قليل الصلابة. ومع مرور الزمن تضعف كذلك المونة الرابطة بين الحجارة، مما يعرض المسجد للانهيار، علاوةً على تشويه المنظر الجمالي للمسجد. ومثال على ذلك، مئذنة مسجد الشيخ زكريا، والتي يبدو عليها آثار التآكل والانهيار نتيجة لعدم صيانتها وترميمها منذ فترة طويلة من الزمن، وهو ما يهدد بانهارها (شكل 16).

شكل 16: تآكل حجارة مئذنة مسجد الشيخ زكريا

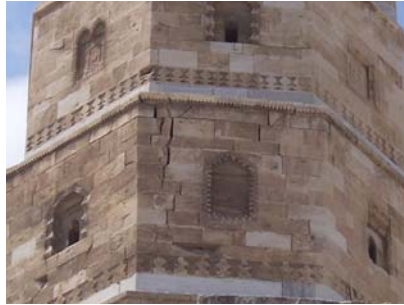
ينتج عن تآكل المونة الرابطة بين الحجارة الأثرية وتآكل الحجارة نفسها، ظهور بعض التشققات والشروخ في جدران وأسقف تلك المساجد، والتي تتسع تدريجياً وتسبب تصدعاً في هيكل المبنى، وهو ما يهدد بانهارها في حال لم يتم معالجتها وصيانتها بطريقة سليمة، علماً بأن التشققات قد تحدث أيضاً بسبب هبوط مفاجئ أو تدريجي في التربة نتيجة مثلاً لبناء مباني مرتفعة حديثة مجاورة للبناء الأثري (شكل 17).

شكل 17: ظهور بعض التشققات في الجزء السفلي من مئذنة الجامع العمري التي لم يتم ترميمها

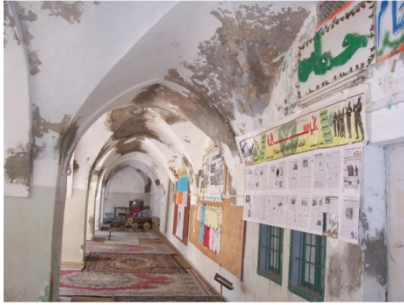
شكل 20: استخدام القصارة الأسمنتية والدهان البلاستيكي في مسجد بن عثمان

يبدو ذلك واضحاً في جميع المساجد الأثرية بغزة، ما عدا تلك التي تم ترميمها بطريقة ملائمة، حيث يتم استخدام القصارة الأسمنتية لكسوة الحجر الرملي الذي يُشكل مادة البناء الأساسية لتلك المساجد. ويحدث ذلك من القائمين على أعمال الصيانة والترميم بغرض تجميلها (من وجهة نظرهم) ووقف تآكل الحجر الرملي في الجدران والأسقف، متجاهلين تأثيرات القصارة الأسمنتية السلبية، والتي تتمثل في حجز الرطوبة داخل الحجر الرملي، ومنع تهويته نتيجة لقلّة مساميته، وهو ما يؤدي إلى تآكل وتفتت الحجر، علاوةً على إخفائها للطابع التراثي للبناء (شكل 20). وتزداد المشكلة حدة في معظم الحالات بطلاء تلك القصارة بدهان بلاستيكي يؤدي إلى زيادة مشكلة حجز الرطوبة، والتي تبدأ آثارها السلبية بالظهور بعد عدة أشهر فقط مسببة إزالة الدهان، وتآكل تدريجي للقصارة والحجر الرملي. وينتج عن ذلك تشوه للمظهر الداخلي للمسجد وإزعاج للمصلين بسبب

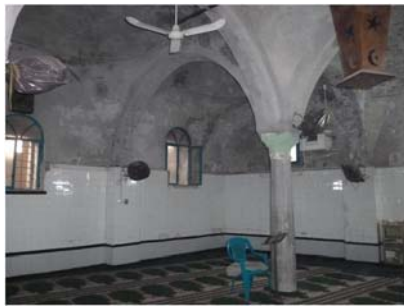
يؤدي استخدام هذا النوع من البلاط، المخصص عادةً للاماكن الرطبة كالحمامات والمطابخ، في تكسية الجدران الداخلية للمساجد الأثرية باستخدام الاسمنت إلى منع تهوية الحجارة الأثرية لانعدام مساميته، وبالتالي تراكم الرطوبة بالجدران. ويسبب ذلك تفتت للحجارة الرملية وتآكلها تدريجياً، وبالتالي عدم تماسك ذلك البلاط بها وتساقطه بعد فترة قصيرة من الزمن. وينتج عن ذلك أيضاً تشويه للفراغ الداخلي للمسجد وإخفاء لسماته التراثية، بسبب الاختلاف الواضح في اللون والملمس وطريقة البناء بين الحجر الأثري الطبيعي وبلاط السيراميك المزجج (شكل 21).

شكل 21: استخدام بلاط السيراميك في تكسية جدران مسجد علي بن مروان

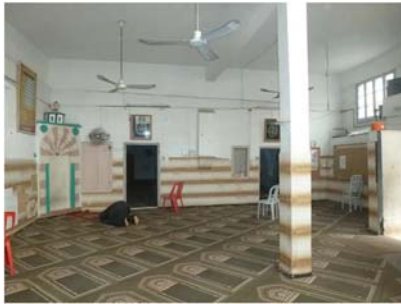
شكل 23: التوسعة الملحقة بمسجد الشيخ محمد المغربي من الجهة الشمالية

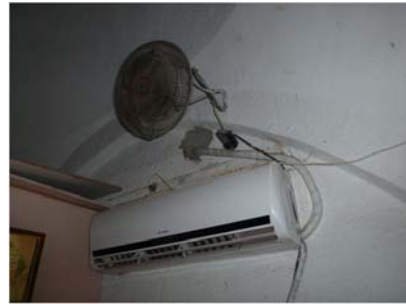
يستخدم في معظم المساجد الأثرية عناصر مكملة بطريقة غير ملائمة تؤدي غالباً إلى تشويه لفرعاتها الداخلية دون التأثير بشكل كبير على هيكلها الأثري، ومن أمثلة ذلك استخدام وحدات الإضاءة الخارجية والمراوح وأجهزة التكييف. ويتم اللجوء لذلك نظراً لان المساجد الأثرية، والتي لا يقل عمر أحدثها عن حوالي 150 سنة مثل مسجد محمد المغربي ومسجد علي العجمي ومسجد المحكمة وغيرها، لم تكن مجهزة عند إنشائها بتلك الوحدات التي لم تكن أصلاً. ونتيجة للحاجة الملحة لهذه الإضافات في الوقت الحاضر، وخاصة وحدات الإضاءة والتهوية، يتم عادة تركيب وحدات حديثة خارجية لا تتناسب في شكلها وطريقة تثبيتها مع طبيعة التصميم والبناء الأثري للمساجد. وينتج عن ذلك حدوث تشوه بصري للفراغ الداخلي للمساجد، بالإضافة إلى ما قد تسببه تلك الإضافات من مشاكل إنشائية وفنية في حال تم الهدم أو النقب في الجدران والأسقف لتركيبها، أو عمل تمديدات مخفية لها دون مراعاة للطرق العلمية السليمة بهذا الخصوص (شكل 22).

شكل 22: استخدام وحدات كهربائية خارجية في مسجد محمد المغربي

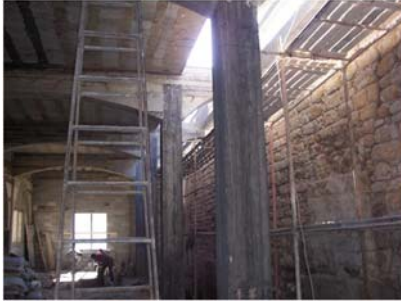
شكل 25: التوسعة الملحقة بمسجد القزدمري من الجهة الشرقية

ويحدث كذلك أن تتطلب تلك الإضافات إجراء بعض التعديلات على المبنى الأثري، وهدم لبعض جدرانه لفتح أبواب جديدة مثل ما حدث في جامع القزدمري عند إجراء التوسعة الأخيرة في الجهة الشرقية، وما تطلبه ذلك من هدم لبعض أجزاء من جدران القبلة لفتح أبواب تطل على تلك التوسعة (شكل 25).

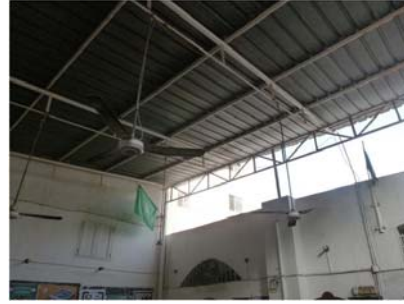
عليها، كنتيجة طبيعية لزيادة عدد السكان، والتي تتطلب في كثير من الأحيان، بالإضافة إلى ذلك، إنشاء مساجد حديثة مجاورة. وقد لوحظ أن معظم تلك الإضافات التوسعية تؤدي إلى إحداث تأثيرات سلبية على البناء الأثري للمسجد، سواء من ناحية جمالية أو وظيفية أو إنشائية. ومن أمثلة تلك الإضافات، بناء مبنى جديد إلى جانب المبنى الأثري، غالباً ما يكون في فناء المسجد، والذي يعتبره البعض مساحة فارغة يمكن استغلالها بالبناء فيها لزيادة مساحة المسجد الأرضية، بالإضافة إلى إمكانية الارتفاع بالمبنى رأسياً وعمل طوابق مكررة ليتم الاستفادة منها في أغراض أخرى. ورغم النية الحسنة لأصحاب هذا التوجه، إلا أن آثاره السلبية على مباني المساجد الأثرية كبيرة، وقد تكون خطيرة في بعض الحالات. ويبدو ذلك واضحاً في مساجد مثل مسجد الشيخ خالد، ومسجد المحكمة، ومسجد قشقار، ومسجد محمد المغربي (شكل 23)، ومسجد القزدمري، وذلك بدرجات متفاوتة. وتم الاكتفاء في بعض المساجد الأخرى مثل مسجد علي العجمي بتغطية الفناء الخارجي بسقف من الحديد وألواح الزينكو لزيادة المساحة الداخلية المغطاة (شكل 24).

شكل 24: تغطية فناء مسجد علي العمري بألواح الزينكو

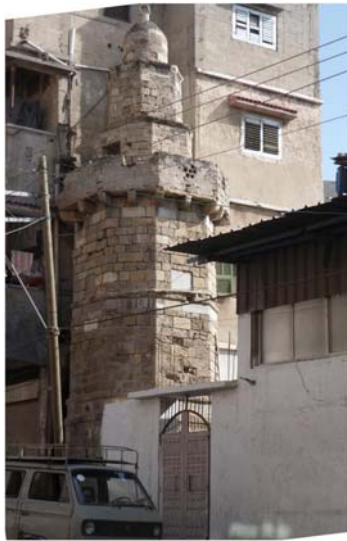
تمثل المئذنة الجزء الوحيد المتبقي من بناء المسجد، وهي ذات قيمة تاريخية ومعمارية كبيرة نظراً لعمرها لزماني الطويل، وتصميمها المعماري المتميز. وهي عموماً قصيرة نسبياً في ارتفاعها الذي يقدر بحوالي عشرة أمتار، وتتكون من قاعدة مربعة يعلوها بدن ثماني الشكل يعلوه شرفة للمؤذن، تمتد بعدها المئذنة لأعلى على مستويين بشكل متدرج بنفس الشكل الثماني، ولكن بقطر أقل في كل مستوى، إلى أن تنتهي بقبة صغيرة نصف دائرية. وهي مبنية من الحجر الرملي، بالإضافة إلى وجود بعض الحجارة الكلسية الصلبة ذات اللون السكري، والتي تشكل أحزمة لربط وتثبيت المئذنة في أسفل ووسط وأعلى البدن الثماني للمئذنة (شكل 27).

شكل 27: مئذنة مسجد الشيخ زكريا

- على الرغم من أهميتها، إلا أنها تعاني من إهمال شديد، وتردي في وضعها الإنشائي، حيث تعاني الكثير من حجاتها من التآكل والتفتت نتيجة العوامل البيئية.
- انهيار بعض أجزائها، خاصة أعلى الشرفة، نتيجةً (كما يبدو) للأعمال التي صاحبت بناء المبنى المجاور.
- ظهور بعض الشقوق والشروخ العميقة في بدنها نتيجة لعدم صيانتها منذ فترة طويلة، وبسبب تأثير المبنى الحديث الملاصق لها، وهو ما يندّر بانهارها إن لم تتخذ إجراءات سريعة لحمايتها.
- عدم الأخذ بالاعتبار، في تنظيم المنطقة العمرانية المجاورة، الخصوصية التاريخية والمعمارية للمنطقة، والحاجة إلى ظهورها كأحد الرموز المعمارية المميزة للمسجد. ويبدو ذلك واضحاً من قُرب المبنى المجاور، والذي بُني ملاصقاً لها تماماً من الجهة الشرقية، وهو ما أدى إلى اختفاء جزء كبير منها، ولما تمثله من قيمة حضارية، علاوةً على زيادة الأخطار الإنشائية التي تتعرض لها، بالإضافة إلى تغطية بعض جوانبها مما يحد من إمكانية ترميمها مستقبلاً.

- تعاني مئذنة مسجد الشيخ زكريا من تدهور كبير في حالتها المعمارية والانشائية، وهو ما يندرج بانها إن لم تُتخذ إجراءات عاجلة لتدعيمها والحفاظ عليها.
- أدت التوسعة الحديثة لمسجد الشيخ خالد إلى طمس الطابع والسمات التراثية للمسجد الأثري، وإخفاء لرمزيته المعمارية والتاريخية عن الأنتظار.

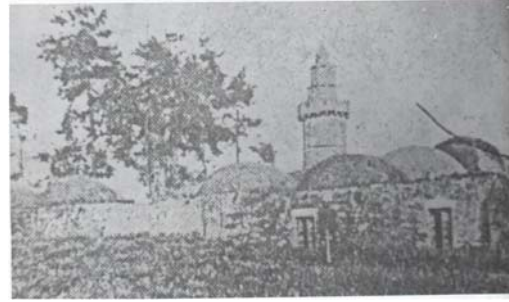
ويصف أبو هاشم (1999) [3]، نقلاً عن الشيخ عثمان الطباع في كتابه إتحاف الأعزة، بناء مسجد الشيخ زكريا القديم بأنه كان متسعاً، وله إيوان مغطى بقباب ترتكز على أعمدة بوسطه، وبه منبر ومحراب، وله منارة غليظة مثل منارة مسجد بن مروان بحي الشجاعية، وكان بناؤه متين ومتقن الصنعة. وهذا ما أكدته بعض الصور التي وثقتها المبيض (1995) [1]، والتي تُظهر قباب المسجد النصف دائرية التي كانت تشكل سقف الجزء المغطى منه (شكل 26).

شكل 26: مسجد الشيخ زكريا قبل الهدم

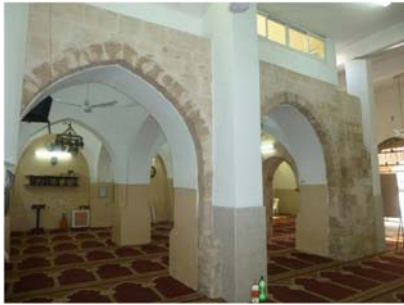
شكل 27: مسجد الشيخ خالد من الداخل

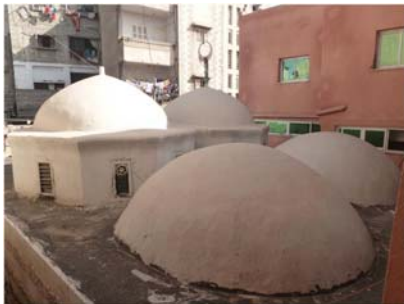
شكل 28: قباب مسجد الشيخ خالد من أعلى

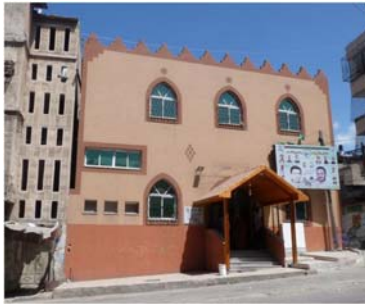
- اختفاء عنصر مهم من عناصر المسجد وهو الفناء، الذي يُشكل الصالة المفتوحة للصلاة ومصدراً للتهوية والإضاءة.
- حدوث تنافر وعدم انسجام ما بين المبنى الأثري والبناء الجديد، لعدم مراعاة الأخير للطراز والتشكيل المعماري للمبنى الأثري، سواء في التصميم أو مواد البناء المستخدمة.

شكل 31: مسجد الشيخ خالد بعد التوسعة

- بالنظر إلى التوسعة الجديدة (شكل 31)، يُلاحظ أن لها بعض الإيجابيات، والتي من أهمها زيادة المساحة المخصصة للصلاة، وتوفير بعض الخدمات الإضافية للمصلين، خاصة في الطابق العلوي للبناء الجديد، علاوةً على ترميم وصيانة المبنى الأثري. ومع ذلك فقد أدت هذه التوسعة إلى بعض السلبيات، والتي يمكن إجمالها بالتالي:
- حجب البناء الأثري للمسجد عن الأنظار بمبنى حديث لا يمت للمبنى الأثري بصلة.
- طمس الطراز المعماري للمسجد الأثري، وما يمثله من رمزية دينية ومعمارية.
- غياب الرمزية العمرانية والمعمارية للمسجد ضمن النسيج الحضري للمنطقة المجاورة.

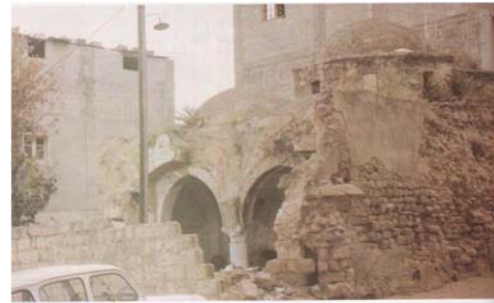
تعرض هذا المسجد لكثير من الإهمال، وكان عرضة للهدم والانحدار أواخر القرن العشرين، كما وثق ذلك المبيض (1995)، [1]، في صورة تُظهر مدى تردّي وضعه المعماري والإنشائي، وتعرض بعض أجزائه للانهيار (شكل

- 30). وفي فترة لاحقة أواخر القرن العشرين، تم ترميمه وإعادة استخدامه للصلاة مع الحفاظ على ميناه الأثري، والاكنتفاء فقط بإضافة بعض الخدمات مثل المتوضأ لتلبية احتياجات المصلين. وظل الحال كذلك حتى أواخر عام 2011 م حين بدأت أعمال التوسعة الأخيرة، والتي شملت بناء مبنى حديث بارتفاع طابقين في فناء المسجد وما تبقى من مساحة فارغة بمحاذاة شارع الوحدة إلى الجنوب الغربي من المسجد، بالإضافة إلى صيانة ما تبقى من ميناه الأثري.

شكل 29: مسجد الشيخ خالد قبل الترميم اواخر القرن

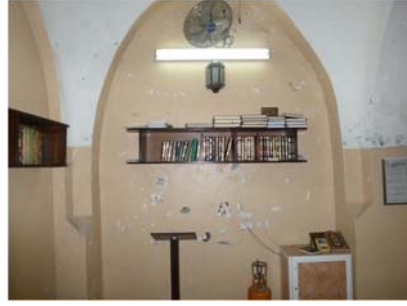
- استخدام القسارة الأسمنتية في تغطية وتسوية سطح الحجر الطبيعي من الداخل، ومن ثم دهان تلك الأسطح بدهان بلاستيكي غير ملائم. وقد أدى ذلك إلى تراكم وحجز الرطوبة داخل الحجر، وبالتالي ظهور آثارها السلبية على شكل تقشر وتساقط للدهان وتفتت للقسارة (شكل 32).
- عمل تمديدات خارجية للكهرباء بشكل أدى إلى حدوث بعض التشوهات البصرية الداخلية.
- عدم مراعاة الفصل الإنشائي بين البناء الحديث والقديم كوسيلة لإظهار البناء الأثري، ولتجنب حدوث تشققات عند نقاط الاتصال نتيجة لحدوث تمدد أو هبوط لأحد أو كلا المبنىين، خاصة الحديث منهما (شكل 28).

شكل 32: ترميم مسجد الشيخ خالد من الداخل.
